Liite 12 Täydennysinventointi: Lähialueen paikallisesti merkittävät kulttuuriympäristökohteet, 2.10.2025, A-Insinöörit

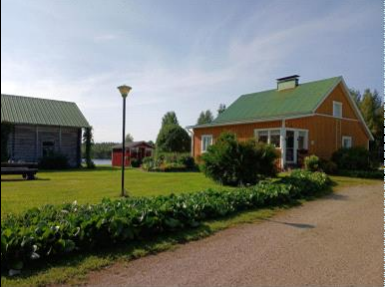
| Kohdenumerointi<br>maisemaselvityksessä | Kohde | Arvoluokka | Etäisyys | Aiemman selvityksen tiedot ja sen perusteella<br>päivityksen yhteydessä arvioidut arvoperusteet | Valokuva | Nykytila |
|---|---|---|---|---|---|---|
| 1 | Salmela | Muu paikallisesti merkittävä kulttuurihistoriakohde | 3,1 km | Edelleen asuttu Salmelan tila on pihamaisemaltaan avoin. Pihapiirissä on sekä uutta että vanhaa, maalaamaton päärakennus on vuodelta 1924.<br><br>Kohteen arvot perustuvat rakennushistoriallisiin ja maisemallisiin arvoihin. | | Nykytila vastaa pääosin aiempaa inventointia. |

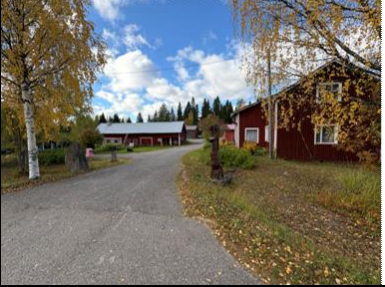
| Kohdenumerointi<br>maisemaselvityksessä | Kohde | Arvoluokka | Etäisyys | Aiemman selvityksen tiedot ja sen perusteella<br>päivityksen yhteydessä arvioidut arvoperusteet | Valokuva | Nykytila |
|---|---|---|---|---|---|---|
| 2 | Koivulan haka | Paikallisesti merkittävä perinnemaisema | 3,7 km | Hajanainen, tienvarsimaisemaa kaunistava kokonaisuus. (P)<br><br>Kohteen arvot perustuvat tienvarren maisemakuvan lisäksi perinteisen maankäytön luomaan elinympäristöön lajistoineen ja maankäyttöön liittyvine rakenteineen. | | Nykytila vastaa pääosin aiempaa inventointia. |

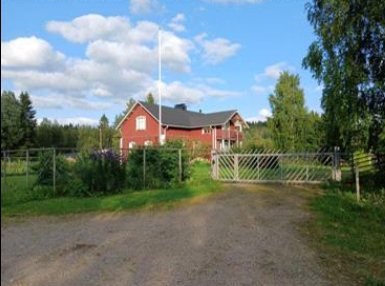
| Kohdenumerointi<br>maisemaselvityksessä | Kohde | Arvoluokka | Etäisyys | Aiemman selvityksen tiedot ja sen perusteella<br>päivityksen yhteydessä arvioidut arvoperusteet | Valokuva | Nykytila |
|---|---|---|---|---|---|---|
| 3 | Leppälä | Muu paikallisesti merkittävä kulttuurihistoriakohde | 3,8 km | Leppälän pihapiirissä on neliöpihapiirin jäsenitys. Korkeimmalla paikalla olevaa 1920-1930-lukujen taitteessa valmistunutta asuinrakennusta vastapäätä sijaitsee asuinrakennusta vanhempi neliosainen luhtiaitta. Näiden välissä on vuonna 1951 sementtitiilistä rakennettu navetta. Tätä vastapäätä sijainnut vanha navetta on purettu pois. Talon takana on 1800-luvulta oleva pieni, seinähirsiltään kulunut aitta. Katto on vasta korjattu. Neliosainen luhtiaitta on korjattu 1998.<br><br>Kohteen arvot perustuvat maisemallisiin ja rakennushistoriallisiin arvoihin. | | Nykytila vastaa pääosin aiempaa inventointia. |

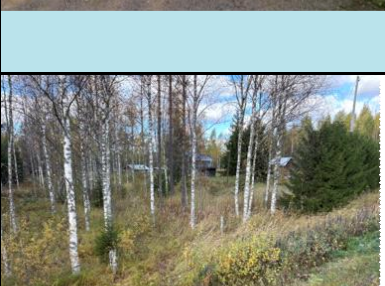
| Kohdenumerointi<br>maisemaselvityksessä | Kohde | Arvoluokka | Etäisyys | Aiemman selvityksen tiedot ja sen perusteella<br>päivityksen yhteydessä arvioidut arvoperusteet | Valokuva | Nykytila |
|---|---|---|---|---|---|---|
| 4 | Vainion haka | Paikallisesti merkittävä perinnemaisema | 3,7 km | Heinijoen mutkassa, maantien varrella oleva pässihaka. (P+)<br><br>Kohteen arvot perustuvat perinteisen maankäytön luomaan elinympäristöön lajistoineen ja maankäyttöön liittyvine rakenteineen. | | Nykytilassa alue ei selkeästi erotu maisemakuvassa. Käyttö mahdollisesti päättynyt. Kohteen arvoperusteet ovat hieman heikentyneet. |

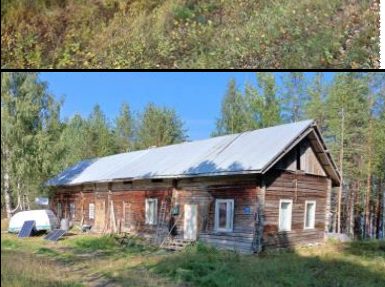
| Kohdenumerointi<br>maisemaselvityksessä | Kohde | Arvoluokka | Etäisyys | Aiemman selvityksen tiedot ja sen perusteella<br>päivityksen yhteydessä arvioidut arvoperusteet | Valokuva | Nykytila |
|---|---|---|---|---|---|---|
| 5 | Tolola | Muu paikallisesti merkittävä kulttuurihistoriakohde | 4,0 km | Tololassa on kaksi viime vuosisadan alkupuolen asuinrakennusta, suurikokoinen hirsinen piharakennus ja joen varressa uusi savusauna. Rakennukset ovat asuttavassa kunnossa, mutta jo vähän rapistumassa. Maalaamaton kahdella kuistilla varustettu jyhkeä päärakennus on rakennettu kahdessa vaiheessa. Vanhempi osa on siirretty "Niimestä" vuonna 1921 ja jatko-osa on rakennettu 1950-luvulla. Rakennuksessa on kaksi isoa pirttiä ja niiden välissä kamarit. Tololan molemmat asuinrakennukset ovat olleet koulukäytössä.<br><br>Kohteen arvot perustuvat lähinnä historiallisiin ja rakennushistoriallisiin arvoihin. | | Päärakennuksen kuistit on purettu. Kahdesta rakennuksesta puuttuu katto. Rakennusten ominaispiirteet silti edelleen nähtävissä. Pihapiiri hoitamaton ja osittain vesakoitumassa. |

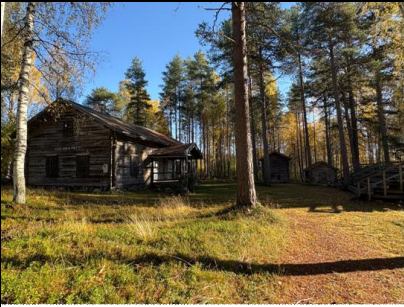
| 6 | Museoalue | Muu paikallisesti merkittävä kulttuurihistoriakohde | 4,4 km | <p>Puolanka-Pirttiin, Puolangan kotiseutumuseoon, Lylykkälän pellonpäästä vuonna 1937 siirretty asuinrakennus sekä kunnalliskodin pelloilta 1980-luvulla siirretty aitta. Alueella on kaksi aittaa ja toisen aitoista omistaa ja sitä käyttää Puolangan kesäteatteriyhdistys. Alueella sijaitsee myös Puolangan kesäteatterin katsomo. Rakennukset ja esinekokoelma ovat kunnan omistuksessa. Maapohjan omistaa Puolangan evankelisuterilainen seurakunta.</p> <p>Kohteen arvot perustuvat historiallisiin ja rakennushistoriallisiin arvoihin, alueen käyttö kotiseutumuseona tuo kohteelle merkitystä myös identiteetin kannalta. Kokonaisuus on myös maisemallisesti yhtenäinen.</p> | | Nykytila vastaa pääosin aiempaa inventointia. |

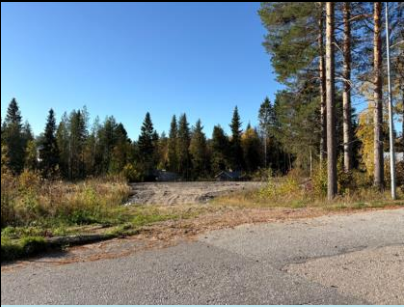
| 7 | Vanha meijeri | Muu paikallisesti merkittävä kulttuurihistoriakohde | 4,4 km | <p>Vanha meijeri edustaa käyttämättömänä ja huonokuntoisenakin jotain erityistä Puolangan taajamakuvassa. Puolangan osuusmeijeri perustettiin vuonna 1906 ja toiminta alkoi seuraavana vuonna. Meijerirakennus lienee vuodelta 1907. Meijerin kukoistusaikaa oli 1910-luku. Toiminta alkoi tämän jälkeen kuihtua, eikä meijeri saanut enää hankittua uusia jäseniä. Sen toiminta lakkasi lopullisesti vuonna 1936. Kivirakennuksena meijeri on ollut harvinaisuus Puolangan kyläkuvassa. Se edustaa tyyliltään jugendia.</p> <p>Kohteen arvot ovat moninaiset, perustuen mm. historiallisiin ja rakennushistoriallisiin sekä maisemallisiin arvoihin.</p> | | Rakennus on palanut vuonna 2016 ja arvoperusteita ei enää ole. |

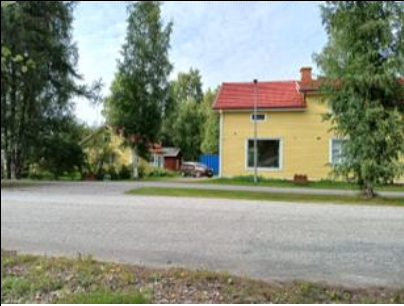
| 8 | Yritys ja Mäntylä | Muu paikallisesti merkittävä kulttuurihistoriakohde | 4,5 km | <p>Pihapiirin rakennukset ovat 1900-luvun alkupuolelta, Kajaanintien varren Yritys 1900-luvun ensimmäisinä vuosina ja Mäntylä 1920-luvun puolivälissä. Pihapiirissä on lisäksi kaksi aittaa, leikkimökki ja sauna. Pihapiiristä on purettu varastoaittoja ja useamman hevosen talli. Pihapiirin historia on Puolangan kirkonkylän keskeisimmän raitin historiaa. Kauppatoiminta alkoi Yrityksen takahuoneessa 1930-luvulla vaateliikkeenä, myöhemmin sekatavarakauppana ja baarina. Mäntylä on jossain vaiheessa toiminut kestikievarina. Rakennukset edustavat viime vuosisadan alun puurakentamistaitoa. Rakennusten käyttöhistoria ja sijoittuminen kylän keskeisimmän raitin varteen antaa kuvan kirkonkylän elämästä ja kaupankäynnin mittakaavasta viime vuosisadan alkupuolella. Rakennusten kunto on vielä kohtuullinen, Yrityksen kate heikkokuntainen.</p> <p>Kohteen arvot ovat moninaiset, perustuen mm. historiallisiin ja rakennushistoriallisiin sekä maisemallisiin ja identiteettiarvoihin.</p> | | Nykytila vastaa pääosin aiempaa inventointia. |

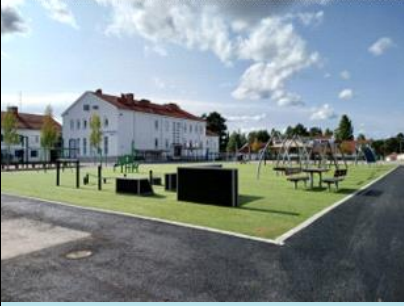
| 9 | Koulun alue | Muu paikallisesti merkittävä kulttuurihistoriakohde | 4,6 km | <p>Koulualueen vanhimmat rakennukset edustavat jälleenrakennuskauden arkkitehtuuria. Vanhimmat rakennukset ovat 1940-luvun lopulta. Kajaanilaisen arkkitehdin Eino Pitkäsen vuonna 1947 suunnittelema kansakoulurakennus, nykyinen ala-aste, on säilyttänyt hyvin aikansa tyylipiirteitä. Viereiset keski- ja kansakoulu sekä siihen kuuluneet matalat asuntolarakennukset rakennettiin vuonna 1963. Yläaste on purettu vuonna 2003.</p> <p>Kohteen arvot perustuvat historiallisiin ja rakennushistoriallisiin arvoihin. Kohteella on myös maisemallista merkitystä.</p> | | Nykytila vastaa pääosin aiempaa inventointia. |

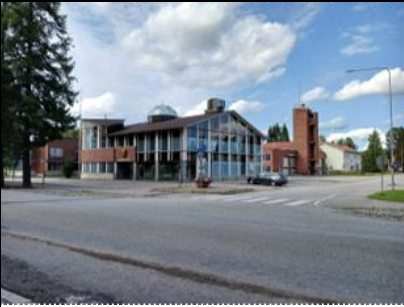
| 10 | Puolangan kunnantalo | Muu paikallisesti merkittävä kulttuurihistoriakohde | 4,6 km | <p>Kunnantalon ja siihen kuuluvan virkailijoiden asuintalon ja paloaseman on suunnitellut vuonna 1966 Maaseudun keskusrakennustoimisto Helsingistä, arkkitehtina Kosti Kuronen. Kunnantalo on rakentamisaikanaan edustanut kyläkuvassa hyvin modernia rakentamista, jota se on vielä 2000-luvun alussakin. Julkisivua hallitsevat suuret puulistoilla jaetut lasipinnat. Tasakatto ja arkkitehtuurissa ilmenevät selkeät geometriset muodot ilmentävät hienolla tavalla 1960-luvun arkkitehtuuria.</p> <p>Kohteen arvot perustuvat historiallisiin ja rakennushistoriallisiin sarvoihin. Kohteella on erityistä merkitystä myös maisemakuvan ja identiteetin kannalta.</p> | | Aiemmasta inventoinnista poiketen rakennus on nykyään harjakattoinen. Muutoin nykytila vastaa pääosin aiempaa inventointia. |

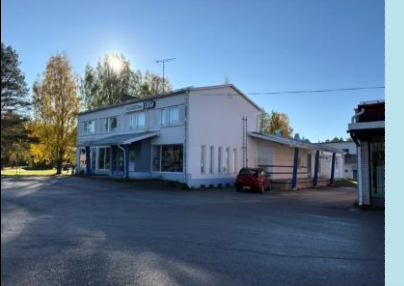
| 11 | Liikerakennus (Puolangan apteekki) | Muu paikallisesti merkittävä kulttuurihistoriakohde | 4,6 km | <p>Mahdollisesti 1950-luvulta oleva liikehuoneisto, jossa toimii mm. Puolangan apteekki. Valkoiseksi rapattu rakennus, jonka perustuksena on ajalle tyypillinen uritettu ja maalattu betoni.</p> <p>Kohteen arvot perustuvat historiallisiin ja rakennushistoriallisiin arvoihin. Rakennuksella on myös maisemallista merkitystä osana kylänraittia.</p> | | Nykytila vastaa pääosin aiempaa inventointia. Apteekki ei toimi enää rakennuksessa. |

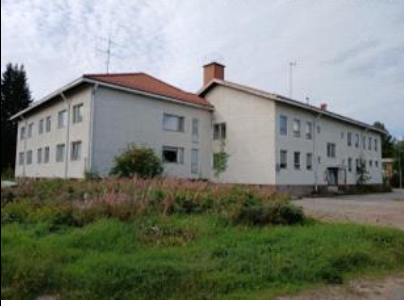
| 12 | Poliisitalo | Muu paikallisesti merkittävä kulttuurihistoriakohde | 4,7 km | <p>Kunnantalo ja poliisitalo edustavat taajaman sydämessä julkista rakentamista. Jämerä, kaksikerroksinen ja selkeä kivitalo edustaa arkkitehtuuria, joka kestää hyvin ajan hampaissa. Poliisitalo on 1950-luvulta.</p> <p>Kohteen arvot perustuvat historiallisiin ja rakennushistoriallisiin arvoihin. Rakennuksella on myös maisemallista merkitystä kyläkuvan kannalta.</p> | | Rakennus on nykyään asumaton ja alue hoitamaton. Rakennuksen ominaispiirteet silti edelleen havaittavissa. |

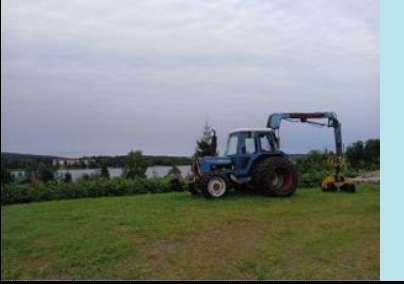
| 13 | Puolankajärven rantalaidun | Paikallisesti merkittävä perinnemaisema | 4,7 km | <p>Peltoihin rajautuva rantalaidun, joka erottuu hyvin ympäröivistä alueista. (M-)</p> <p>Kohteen arvot perustuvat perinteisen maankäytön luomaan elinympäristöön ja maisemakuvaan.</p> | | Ilmakuvatarkastelun perusteella alue on kasvamassa umpeen eikä enää erotu selkeästi ympäröivistä alueista. Kohteen arvoperusteet ovat selvästi heikentyneet. |

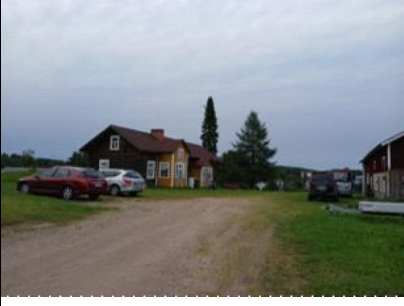
| 14 | Puolanka-talo | Muu paikallisesti merkittävä kulttuurihistoriakohde | 4,7 km | <p>Pitäjän vanhin talo, joka sijaitsee komealla paikalla Puolankajärven rannalla. Pihapiirissä on 1920 valmistuneen asuinrakennuksen lisäksi navetta, johon liittyy komea hirsistä tehty lato. Tien varressa on riihi ja rannalla savusauna. Metsän reunassa on aiemmin Puolanka-taloon kuuluneita aittoja. Puolanka-talo on hyvä esimerkki kainuulaisesta talonpoikaistalosta monella tavalla. Pihapiirissä on pitkällä aikavälillä tehtyjä rakennuksia, jotka sijoittuvat maisemaan hyvin tarkoituksenmukaisesti. Rakennuksia on myös siirretty ja purettu aina tilanteen mukaan. Paljon on vielä jäljellä ja kokonaisuus on hyvä. Maisema rakennusten ympärillä sekä järven rannalla on vielä avoin.</p> <p>Kohteen arvot perustuvat historiallisiin, rakennushistoriallisiin sekä maisemallisiin arvoihin. Pitäjän vanhimpana talolla on erityistä merkitystä myös identiteetin kannalta.</p> | | Nykytila vastaa pääosin aiempaa inventointia. |

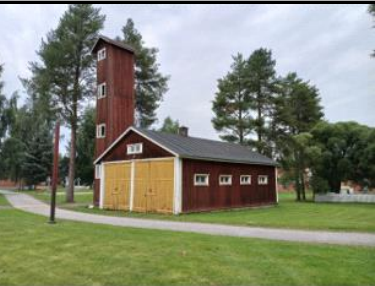
| 15 | Vanha paloasema | Muu paikallisesti merkittävä kulttuurihistoriakohde | 5,0 km | <p>Vanha paloasema on jäänyt pois käytöstä uuden paloaseman valmistuttua kunnantalon yhteyteen vuonna 1967. Rakennusta on kunnostettu 1990-luvun lopulla osana Kainuun ympäristökeskuksen ympäristönhoitotöitä.</p> <p>Kohteen arvot perustuvat lähinnä historiallisiin ja rakennushistoriallisiin arvoihin. Rakennuksilla on myös maisemallista merkitystä.</p> | | Nykytila vastaa pääosin aiempaa inventointia. |

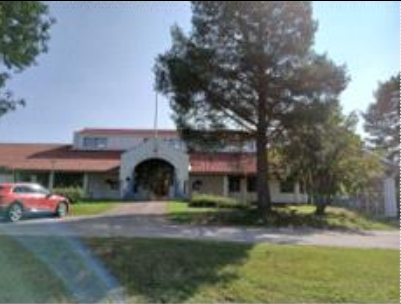
| 16 | Kirjasto | Muu paikallisesti merkittävä kulttuurihistoriakohde | 5,0 km | <p>Kirjasto edustaa arkkitehtonisesti Oulun koulun tyyliä. Rakennuksen on suunnitellut puolankalaisyntyinen arkkitehti Ilpo Väisänen. Tyylipiirteen pykimyksenä oli moderinin arkkitehtuurin ja alueellisen rakennusperinteen omalaatuinen synteesi. Tyylin keskeisiä tunnuspiirteitä ovat puhtaaksi muuratut tiilipinnat, liitoitellut, vahvapiirteiset ikkunanpuitteet ja samalla tavoin vahvat kattokannattajat. Katteena suosittiin tiiltä. Puolangan kirjasto on edelleen melko puhdaspiirteinen tyyliuunnan edustaja.</p> <p>Kohteen arvot perustuvat historiallisiin ja rakennushistoriallisiin arvoihin. Sijaintinsa vuoksi kohteella on myös maisemallista merkitystä.</p> | | Nykytila vastaa pääosin aiempaa inventointia. |

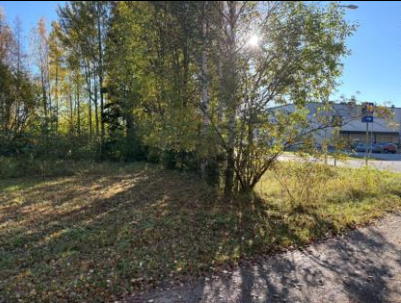
| 17 | Toivola | Muu paikallisesti merkittävä kulttuurihistoriakohde | 5,1 km | <p>Toivolan pihapiiri on rakentunut vähitellen ja vanhimmat osat ovat peräisin 1800-luvun lopulta. Toivola on alun perin ollut Kiiskilän pappilan torppa. Toivolassa on ollut useaan otteeseen kirjakauppa sekä vielä rauta- ja talouskauppa ja majatalo. Rakennusryhmä on heikossa kunnossa. Rakennukset ovat kyläkuvan ja pääraitin kannalta niin arvokkaita, että ne tulisi kunnostaa ja kunnostamisella alkaa olla jo aika kiire.</p> <p>Kohteen arvot perustuvat historiallisiin ja rakennushistoriallisiin arvoihin. Sijaintinsa vuoksi kohteella on myös erityistä maisemallista merkitystä.</p> | | Rakennukset on purettu ja arvoperusteita ei enää ole. |

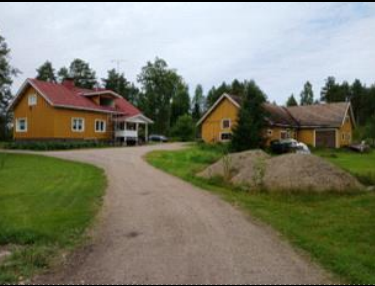
| 18 | UPM-Kymmenen konttorirakennus | Muu paikallisesti merkittävä kulttuurihistoriakohde | 5,2 km | <p>Rakennus edustaa sodan jälkeisiä rakentamiselle tyypillisiä materiaalivalintoja ja rakentamistapaa. Rakennuksessa on alkuperäinen tiilikate ja vuorilauditus. Ikkunat on uusittu. Piha on puistomainen.</p> <p>Kohteen arvot perustuvat historiallisiin ja rakennushistoriallisiin arvoihin. Sijaintinsa vuoksi kohteella on myös erityistä maisemallista merkitystä.</p> | | Nykytila vastaa pääosin aiempaa inventointia. |

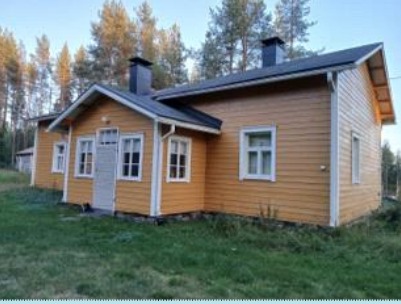
| 19 | Porkkala | Muu paikallisesti merkittävä kulttuurihistoriakohde | 5,3 km | <p>Porkkalan pihapiirin vanhimmat rakennukset on tehty aikaisintaan 1800-luvun lopulla ja osa rakennuksista on selvästi 1900-luvun alkupuolelta. Pihapiirissä on asuinrakennus, sitä vastapäätä aitta ja toisella sivulla vanhempi aitta ja sen takana savusauna. Pihapiirin ympärillä ovat riihi, vanha lato vanhempi ja uudempi rantasauna ja aitta. Rakennukset ovat hyvässä hoidossa. Asuinrakennuksen kunnostustyöt ovat käynnistymässä. Tila on vuosikymmenten ajan ollut Santaholma Oy:n omistuksessa. Sittenmin tila on myyty yksityiselle.</p> <p>Kohteen arvot perustuvat rakennushistoriallisiin sekä maisemallisiin arvoihin.</p> | | Nykytila vastaa pääosin aiempaa inventointia. |

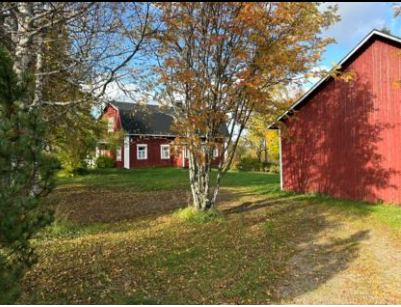
| 20 | Huovila | Muu paikallisesti merkittävä kulttuurihistoriakohde | 6,7 km | <p>Huovilan rakennukset sijaitsevat Paltamo-Puolanka maantien välittömässä läheisyydessä. Pihapiirin muodostavat asuinrakennus ja sitä vastapäätä oleva hirsirakenteinen suurikokoinen navetta. Pellon laidalla ovat uudehko saunarakennus ja yksihuoneinen aitta. Huovilan erikoisuus on näyttävä mansardikattoinen asuinrakennus. Asuinrakennus ja navetta ovat 1900-luvun alusta ja ovat hyvässä kunnossa. Huovilassa on ollut mm. posti ja muutamia vuosia koulukin.</p> <p>Kohteen arvot perustuvat historiallisiin ja rakennushistoriallisiin arvoihin. Kohde on myös osa arvokasta kylämaisema-aluetta.</p> | | Nykytila vastaa pääosin aiempaa inventointia. |

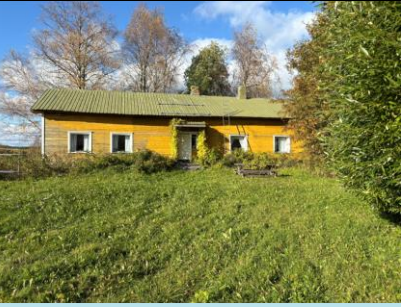
| 21 | Niemi | Muu paikallisesti merkittävä kulttuurihistoriakohde | 6,7 km | <p>Pieni-Salmijärven rannassa sijaitsevassa Niemessä ovat viime vuosisadalla rakennettu asuinrakennus, kookas luonnonkivinavetta ja otsallinen yksihuoneinen aitta. Asuinrakennuksen ulkovaippaa on uudenaikaistettu korjaustöiden yhteydessä. Navetassa on ehyt katto, mutta seinä rakenteiden kunto ei ole ihan ongelmaton. Otsallinen aitta on hyvässä kunnossa.</p> <p>Kohteen arvot perustuvat rakennushistoriallisiin arvoihin. Pihapiiri on myös osa arvokasta kylämaisema-aluetta.</p> | | Rakennusten vierustat ovat melko reheviä ja pihapiiri hieman hoitamaton. Kivinavetta on osittain romahtanut. |

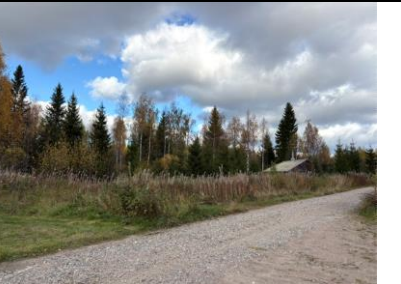
| 22 | Väyrylä, Ylitalon vasikkahaat | Paikallisesti merkittävä perinnemaisema | 6,8 km | <p>Maisemallisesti viehättävä, joskin kasvillisuus on lannoituksen seurauksena yksipuolista. (P+)</p> <p>Kohteen arvot perustuvat perinteisen maankäytön luomaan elinympäristöön lajistoineen ja maankäyttöön liittyvine rakenteineen. Kohde kuuluu myös arvokkaaseen kylämaisema-alueeseen.</p> | | Lähialue on edelleen viljelykäytössä, mutta kohde ei ole hakakäytössä tällä hetkellä. Perinnemaiseman arvoperusteet ovat hieman heikentyneet. |

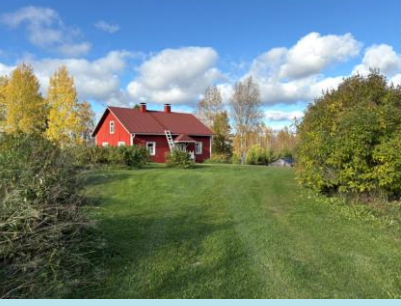
| 23 | Heikkilä | Muu paikallisesti merkittävä kulttuurihistoriakohde | 6,9 km | <p>Talo sijaitsee Väyrylän kylällä paikassa, jossa lähimpinä taloina ovat Pienimäki ja Reunala. Paikka on Väyrylän kylän tiiveintä asutusta. Pihapiirissä on vain kaksi rakennusta. Hirsinen, viime vuosisadan alussa tehty, peiterimoituksella vuorattu asuinrakennus ja heikkokuntoinen betonitiilistä tehty navetta. Päärakennuksen kunto on ehyen huopakatteen alla hyvä.</p> <p>Kohteen arvot perustuvat rakennushistoriallisiin arvoihin. Kohde on myös osa arvokasta kylämaisema-aluetta.</p> | | Nykytila vastaa pääosin aiempaa inventointia. |

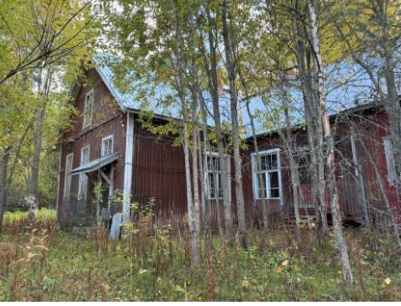
| 24 | Väyrylän koulu | Muu paikallisesti merkittävä kulttuurihistoriakohde | 7,0 km | <p>Väyrylän kylän koulu, nykyisin jo käytöstä poistunut, on rakennettu ennen sotia. Koulu on tehty vuonna 1955 ja on nyt yksityisomistuksessa. Kouluun liittyy asuntolarakennus. Molemmat rakennukset on tehty hirrestä. Pihapiiriin kuuluvat myös ilmeisesti 1980-luvulla rakennetut hirsiset liikerakennukset. Pihapiiristä avautuu vaikuttava maisema Pienen Salmijärven suuntaan.</p> <p>Kohteen arvot perustuvat historiallisiin ja rakennushistoriallisiin arvoihin. Kohde sijaitsee myös arvokkaalla kylämaisema-alueella ja kohteesta avautuvat näkymät ovat merkittäviä.</p> | | Koulurakennus on heikossa kunnossa ja pihapiiri on vesakoitumassa umpeen. Näkymiä ei pihapiiristä enää avaudu. Rakennusten ominaispiirteet ovat edelleen havaittavissa. |

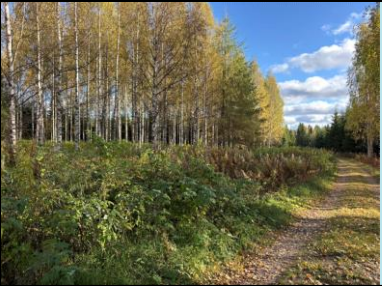
| 25 | Väyrylä, Ylitalon metsä ja niittylaidun | Paikallisesti merkittävä perinnemaisema | 7,2 km | <p>Tilan karjalla on laajat luonnonlaitumet tilan ympäristössä. Vuosittainen lannoitus on aiheuttanut kasvillisuuden yksipuolistamista. (M-)</p> <p>Kohteen arvot perustuvat perinteisen maankäytön luomaan elinympäristöön ja maisemakuvaan.</p> | | Lähialue on edelleen viljelykäytössä, mutta kohde ei ole laidunkäytössä tällä hetkellä. Perinnemaiseman arvoperusteet ovat hieman heikentyneet. |

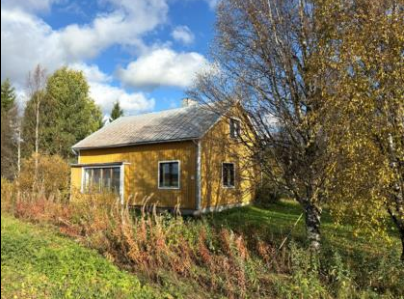
| 26 | Karhusen kauppa | Muu paikallisesti merkittävä kulttuurihistoriakohde | 7,3 km | <p>Karhusen kauppa on monen muun puolankalaisen kyläkaupan tapaan rakennettu osaksi asuinrakennusta. Suurikokoisista ikkunoista kaduille päin voi päätellä rakennuksen toimineen aiemmin kauppana. Kaupparakennus valmistui vuonna 1946 sodan jälkeisessä materiaalipulassa. Suurikokoinen varasto rakennettiin palaneen tilalle vuonna 1958. Kaupan rakennukset edustavat sodanjälkeistä jälleenrakennuskauden arkkitehtuuria. Rakennukset olivat inventointihetkellä hyvässä kunnossa.</p> <p>Kohteen arvot perustuvat historiallisiin ja rakennushistoriallisiin arvoihin. Kohde sijaitsee myös arvokkaalla kylämaisema-alueella.</p> | | Nykytila vastaa pääosin aiempaa inventointia. |

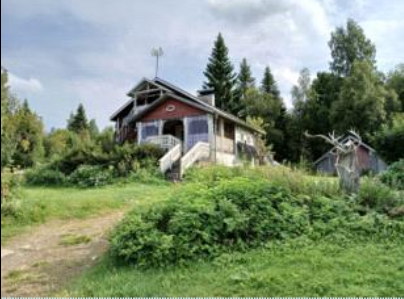
| 27 | Kuirivaara (Aro) | Muu paikallisesti merkittävä kulttuurihistoriakohde | 7,4 km | <p>Aron talo sijaistee alempana rinteessä ja on ollut vuosikymmenten tauon jälkeen taas muutaman vuoden asuttuna. Hirsinen asuinrakennus on vuodelta 1913. Vanha asuinrakennus on tuolloin purettu uuden tieltä. Nykyistä asuinrakennusta on lyhennetty vuonna 1949 lahoamisen vuoksi. Tilalla on asuinrakennuksen ja sitä vastapäätä olevan hirsisen navetan lisäksi uudempi uloslämpiviä sauna, savusauna ja vesimylly. Kaikki rakennukset kaipaavat kunnostusta. Talossa oleva lammaslaua huolehtii talon välittömän ympäristön hoidosta. Asukkailla on tavoitteena avartaa vaaralta avautuvia näkymiä puustoa kaatamalla.</p> <p>Kohteen arvot perustuvat rakennushistoriallisiin arvoihin. Kohde sijaitsee myös arvokkaalla maisema-alueella ja siitä avautuu merkittäviä näkymiä etelään.</p> | | Nykytila vastaa pääosin aiempaa inventointia. Talossa ei ole enää lampaita ja näkymiä on avattu puustoa kaatamalla, tosin puustoa kasvaa uudelleen. |

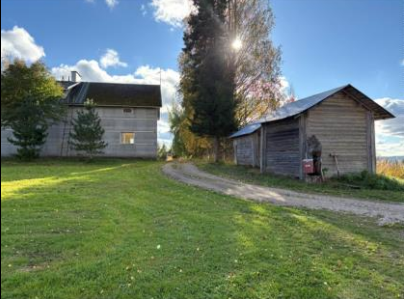
| 28 | Ylitalo | Muu paikallisesti merkittävä kulttuurihistoriakohde | 7,4 km | <p>Näyttävä talonpoikaistalo näyttävällä paikalla. Kookas asuinrakennus, jonka näyttävyyttä heikentää vain ulkopintoihin asennettu vaalea asbestilevy. Rakennuksessa on sodanjälkeiselle rakentamiselle ominaiset yhdellä pystypuitteella varustetut ikkunat. Ikkuna on jossain vaiheessa uusittu. Päärakennus on hyvässä kunnossa. Pihapiirissä on säilynyt vanhoja rakennuksia ja niitä on kunnostettukin. Navetta on hyvässä kunnossa, mutta kookas hirsinen piharakennus on heikommassa kunnossa.</p> <p>Kohteen arvot perustuvat rakennushistoriallisiin arvoihin. Kohde sijaitsee myös arvokkaalla kylämaisema-alueella.</p> | | Nykytila vastaa pääosin aiempaa inventointia. |

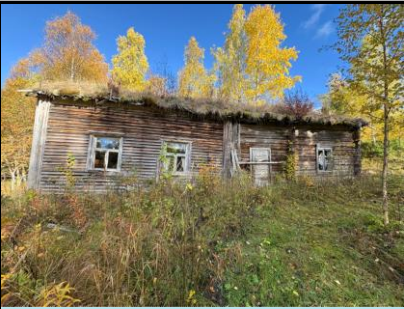
| 29 | Kuirivaara | Muu paikallisesti merkittävä kulttuurihistoriakohde | 7,5 km | <p>Kuirivaara lieenee vanha asuinpaikka, joka on syrjäinen yksittäinen vaara-asutuspaikka. Pihapiirejä on kaksi: Kuirivaara ja Aro. Jälkimmäisessä asutaan edelleen ilman sähköä. Kuirivaara on ollut autiona jo vuosikymmeniä. Asuinrakennus on siirretty nykyiselle paikalleen vuonna 1930 ja samalla siihen rakennettiin uusi pirtti. Kamarit on rakennettu 1800-luvulla. Rakennuksessa on paljon arkaaisia piirteitä: katossa on jäänteitä vanhasta tuohi- ja malkakatteesta ja kamaripuolen ikkunat ovat kuusiruutuiset, mutta pirtissä on jo tuoreemmat T-mallin ikkunat. Rakennushistoriallisesti harvinaisin yksityiskohta on kuitenkin läpikuljettava porstua. Sen takana ovat jäljet pois puretusta peräisestä eli perähuoneesta. Asuinrakennukseen on ilmeisesti 1970-luvulla rakennettu turvekatto. Turvekaton rakenne täytyy pikaisesti muuttaa mikäli rakennus halutaan säilyttää. Pihapiirin muita rakennuksia ovat vanha hirsinavetta ja keittokota. Molempien rakennusten kunto alkaa olla heikko. Ympäristö kaipaa myös kovasti raivausta. Säilyäkseen rakennukset tarvitsevat pikaisesti korjausta.</p> <p>Kohteen arvot perustuvat rakennushistoriallisiin arvoihin. Kohde sijaitsee myös arvokkaalla maisema-alueella.</p> | | Nykytila vastaa pääosin aiempaa inventointia. Rakennusta ei ole korjattu. |

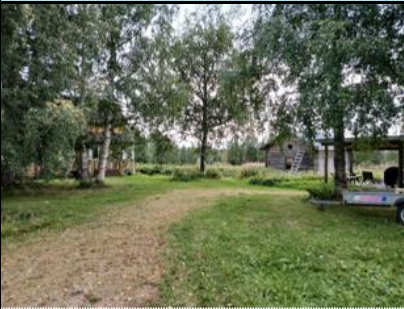
| 30 | Kivari | Muu paikallisesti merkittävä kulttuurihistoriakohde | 8,5 km | <p>Kivari sijaitsee Kivarijärven pohjoisrannalla, tien ja järven väliin jäävällä rantapelloalueella. Kivarijärven pohjois-, kuten myös eteläranta, ovat maisemallisesti hienoa seutua. Molemmissa paikoissa on aistittavissa että niissä on asuttu kauan. Kivari on ollut Väisästen suvun hallussa vuodesta 1625. Tila on myös alueen emätila, josta on erotettu kaikkiaan kahdeksan tilaa. Pihapiirin rakennuksia ovat asuinrakennus, joka Kivariin on tehty 1910-luvun loppupuolella, navetta (1967), sauna ja siihen kuuluvat aitat (1960-luku). Pihapiirin laidalla ovat vielä tilan vanhimmat rakennukset eli vilja-aitta, joka on mahdollisesti jopa 1700-luvulta sekä uudehko nukkuma-aitta.</p> <p>Kohteen arvot perustuvat rakennushistoriallisiin arvoihin. Kivarin alueella on myös maisemallista arvoa.</p> | | Nykytila vastaa pääosin aiempaa inventointia. |

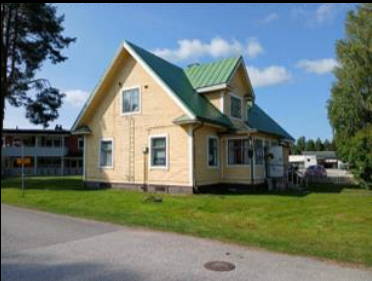
| 31<br>(ei mukana maisemaselvityksessä) | Käsityöneuvonta-asema | Muu paikallisesti merkittävä kulttuurihistoriakohde | 4,8 km | <p>Käsityöneuvonta-asemana toimiva vanha, arvokkaan näköinen puutalo, Ritola, on alun perin ollut kunnanlääkärin talo. Muutostyöt neuvonta-asemaa varten on suunnitellut arkkitehtitoimisto Mattila-Malmivirta Oulusta vuonna 1987.</p> <p>Kohteen arvot perustuvat historiallisiin ja rakennushistoriallisiin arvoihin. Rakennus on myös kyläkuvan kannalta tärkeällä paikalla.</p> | | Nykytila vastaa pääosin aiempaa inventointia. |

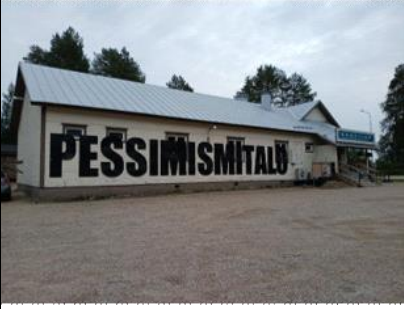
| 32<br>(ei mukana maisemaselvityksessä) | Puolangan Ryhdin talo | Muu paikallisesti merkittävä kulttuurihistoriakohde | 5,2 km | <p>Puolangan Ryhdin, urheiluseuran, talo on vuodelta 1958. Kaksikerroksisessa vinkkelirakennuksessa on vaalea vaakavuorilauditus. Rakennus edustaa tyylipiirteiltään vielä selvästi jälleenrakennuskauden arkkitehtuuria. Ryhdin talon on kyläkuvan ja käyttöhistoriansa kannalta tärkeä rakennus.</p> <p>Kohteen arvot perustuvat historiallisiin ja rakennushistoriallisiin arvoihin. Kohteeseen liittyy myös identiteetti/symbolimerkityksiä. Rakennus on myös kyläkuvan kannalta tärkeällä paikalla.</p> | | Nykytila vastaa pääosin aiempaa inventointia, tosin julkisivuun kiinnitetty teksti muuttaa vaikutelmaa rakennuksesta. |
