# **JOKIHELMISIMPUKOIDEN KARTOITUS TERVAKANKAAN TUULIVOIMAHANKKEESSA 2025**

**ALLECO RAPORTTI N:O 15/2025**

20.08.2025

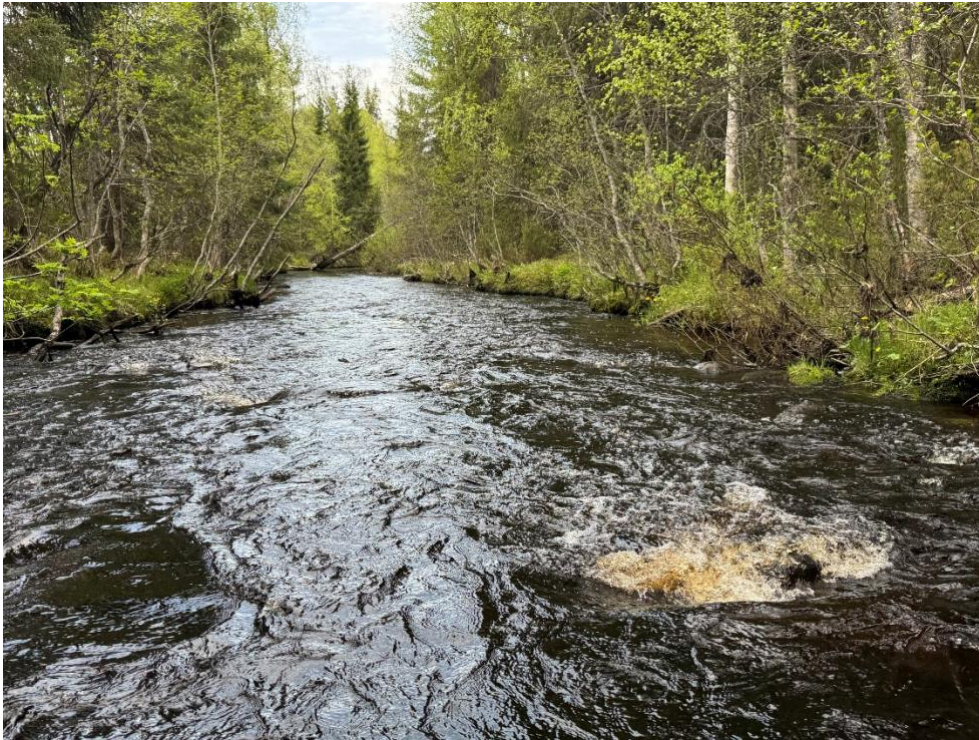
Kuva 2. Tervajoen niva- ja koskihabitaattia Siltajoen yhtymäkohdan alapuolella © Juha Syväranta

Tutkimuksen suurin ja pisin joki saa alkunsa Joukokylän eteläpuolisilta soilta. Joen yläosa virtaa pääosin hitaasti suomalaisessa maastossa. Yli-, keski- ja Alajärven jälkeen joen virtausnopeus lisääntyy ja siinä on myös koskimaisia osuuksia (kuva 2).

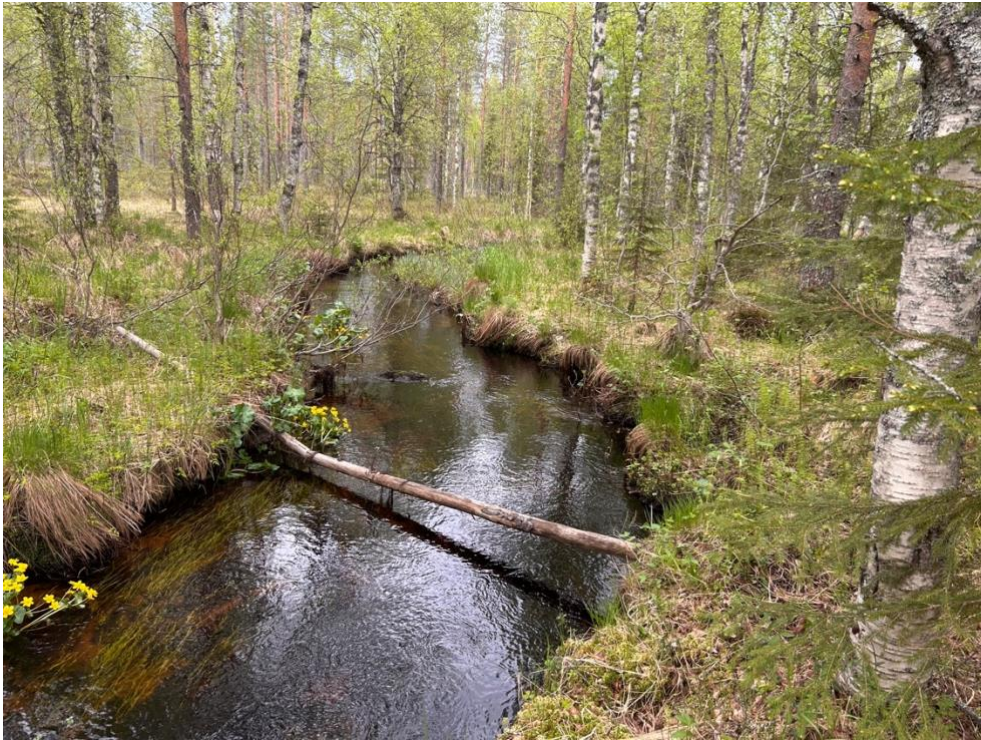
Kuva 3. Siltajoen hitaasti virtaavaa yläosaa © Panu Oulasvirta

Noin kahden kilometrin pituinen Siltajoki saa alkunsa Jokilammesta ja laskee Tervajokeen. Siltajokea pidettiin etukäteen mahdollisena jokihelmisimpukan esiintymiselle juuri latvajärven vuoksi. Jokilampi tasaa virtaaman vaihteluja ja takaa veden riittävyyden alivirtaamakaudella. Lisäksi joen alaosa vaikutti karttatarkastelun perusteella sovelialta virtahabitaatilta.

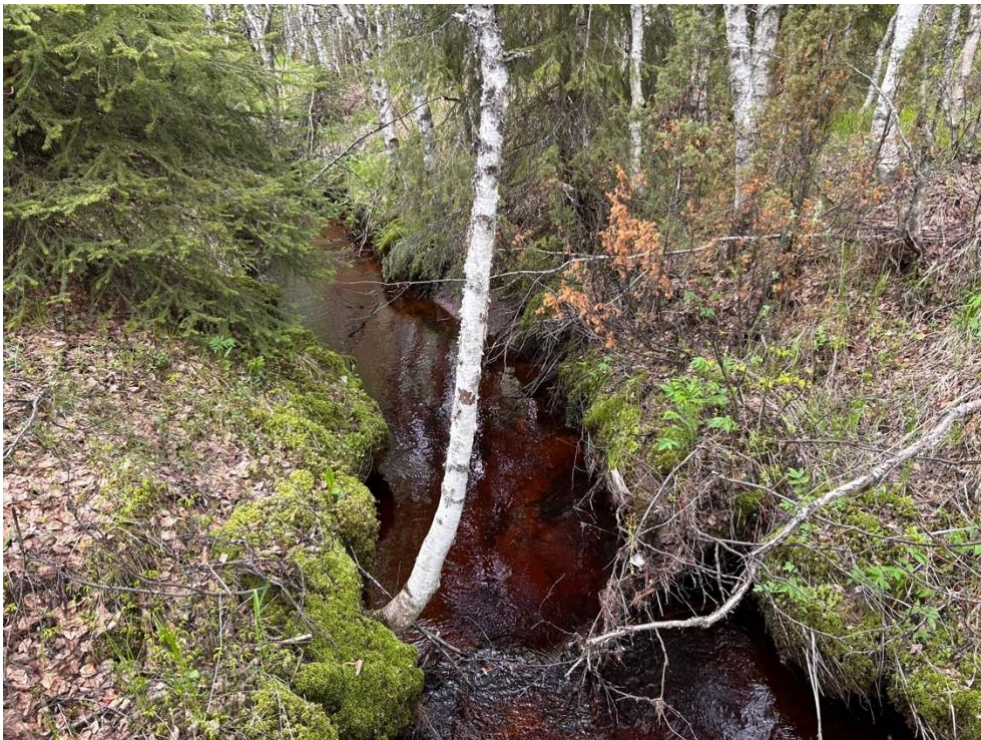
Kuva 4. Kapeasta Tupakkipurosta tarkistettiin kaksi mahdollista huoltotiestön ylityskohtaa. © Panu Oulasvirta.

Pienikokoinen Tupakkipuro saa vetensä ojitetulta Löytösuolta ja Tupakkisuolta. Purolla ei ole latvajärveä, minkä vuoksi sitä ei pidetty kovin todennäköisenä raakun esiintymiselle. Purosta tutkittiin kaksi mahdollista huoltotiestön ylityskohtaa (kuva 4).

Itäisemmällä ylityspaikalla joki oli noin metrin levyinen ja puolen metrin syvyinen. Virtahabitaatti oli nivaa. Pohja koostui raakulle soveliaasta sorasta ja kivistä. Vesi oli kuitenkin hyvin tummaa.

Läntisemmällä ylityspaikalla virta oli hieman heikompi kuin itäisellä ylityspaikalla. Pohja oli valtaosin hiekkaa, ja tyypillisellä raakkupohjalla esiintyvät kivet puuttuivat tyystin. Vesi oli myös tällä paikalla tummaa.

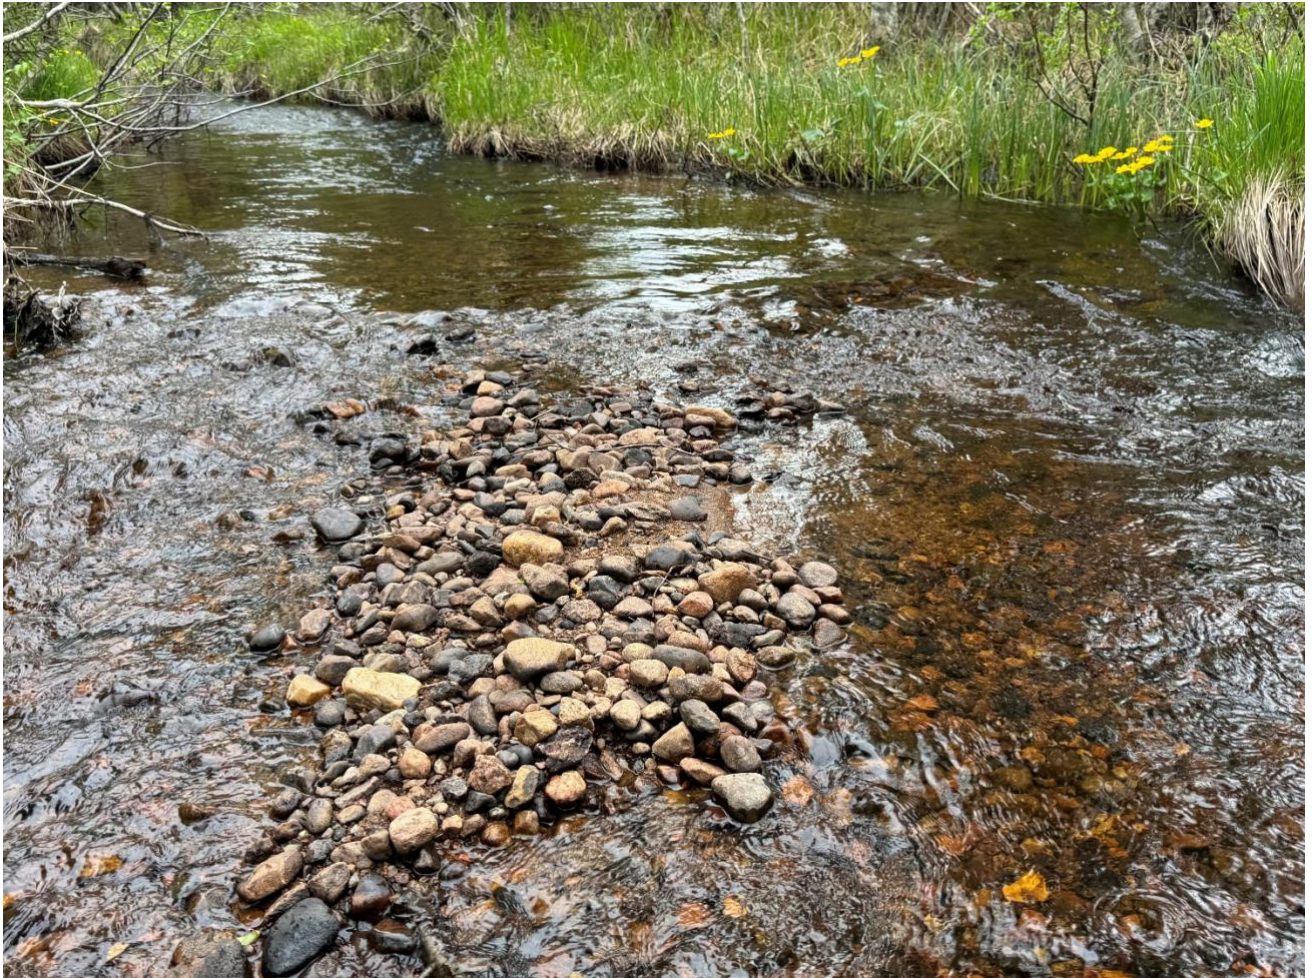
Kuva 7. Pohjasoraa Siltajoen alaosassa. Pohja on puhdasta sedimentistä ja soveltuisi hyvin raakun elinympäristöksi.

Tervajokeen yhtyvä Siltajoki oli melko kirkasvetinen. Sen pohja oli etenkin alajuoksulla raakulle sopivaa sora- ja kivipohjaa (kuva 7). Yläosassa joki virtasi hitaammin ja ympäristö oli paikoin melko rehevää. Joki soveltuisi Tervakankaan hankealueen puroista parhaiten raakulle. Pienehkön joen vesimäärä riittäisi raakun esiintymiselle myös alivirtaamakaudella. Siltajoen vesi oli selvästi kirkkaampaa kuin Tervajoen vesi. Simpukoita ei kuitenkaan havaittu.
